**REGIONE LOMBARDIA**  
**PROVINCIA DI VARESE**  
**COMUNE DI SOMMA LOMBARDO**

| Committente: | <b>MIGLIORIN S.r.l.</b><br>Via Lazzaretto, 28 – 21040 Carnago (Va) |

| Progetto: | <b>Costruzione di edificio artigianale/industriale<br/>in Via Giusti</b> |

| Elaborato: | <b>INDAGINE AMBIENTALE PRELIMINARE</b> |

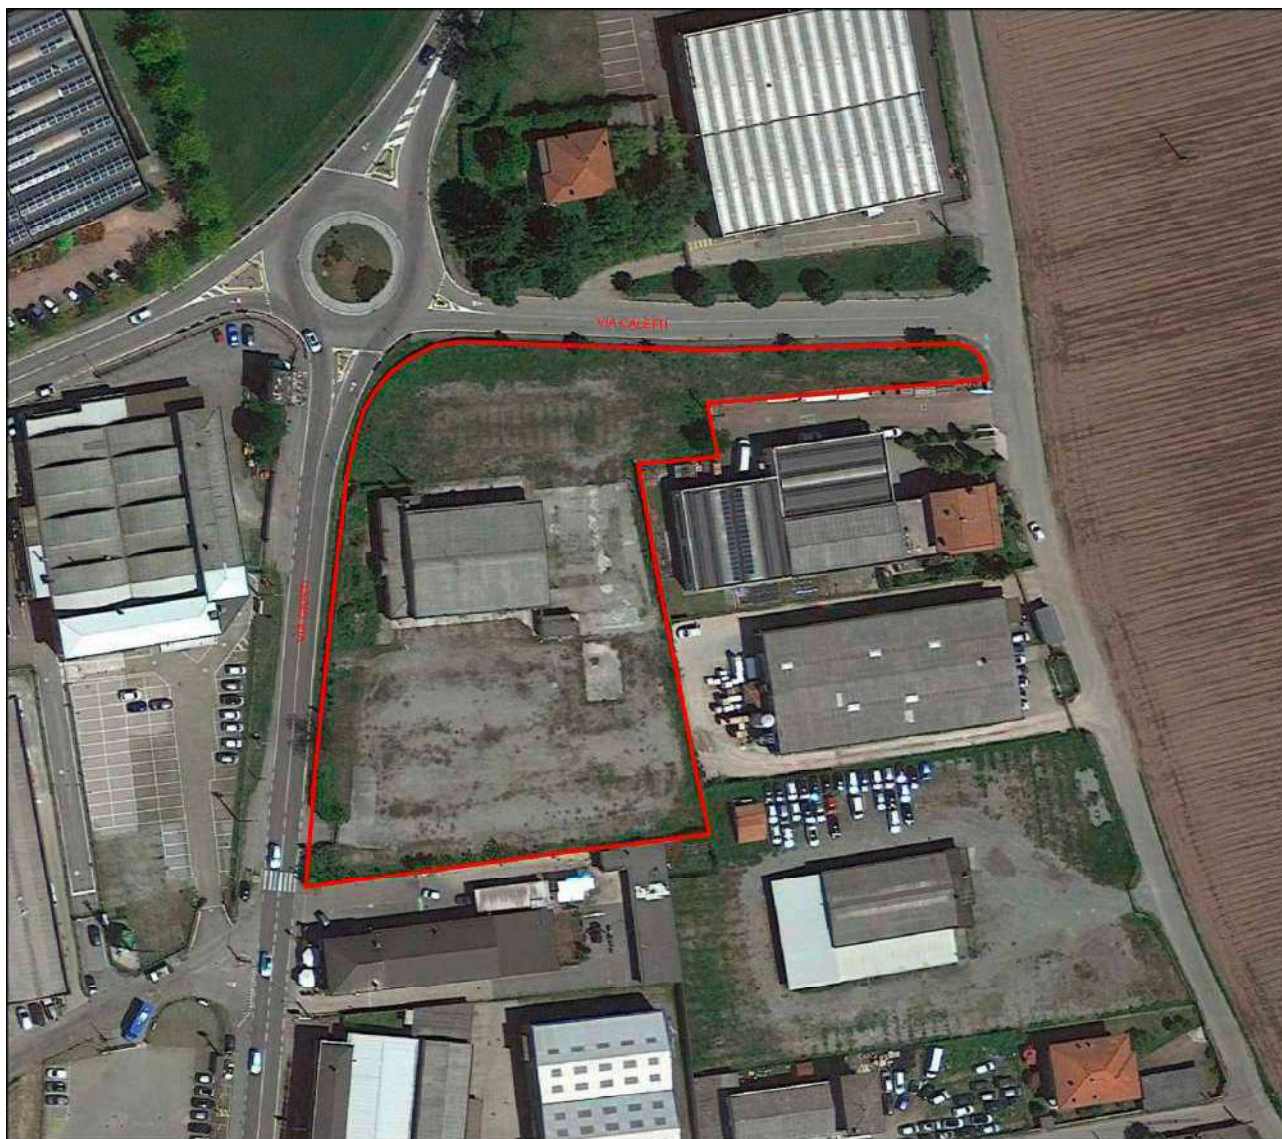
*Fig. 1.4 – Ubicazione area di indagine su ortofoto recente.*

Come si osserva dalla recente ortofoto riportata in fig. 1.4, il sito confina:

- a Ovest con la sede stradale di Via Giusti, oltre la quale vi sono alcuni insediamenti produttivi;
- a Nord con Via M. Caletti, oltre la quale vi è un insediamento produttivo;
- a Sud con un autolavaggio;
- a Est con alcuni insediamenti produttivi: una ditta che si occupa della distribuzione di prodotti siderurgici, una ditta operante nel settore della trasformazione di materie plastiche, e un'area adibita al parcheggio di veicoli.

L'accesso all'area è consentito sia da Via Giusti che da Via Caletti.

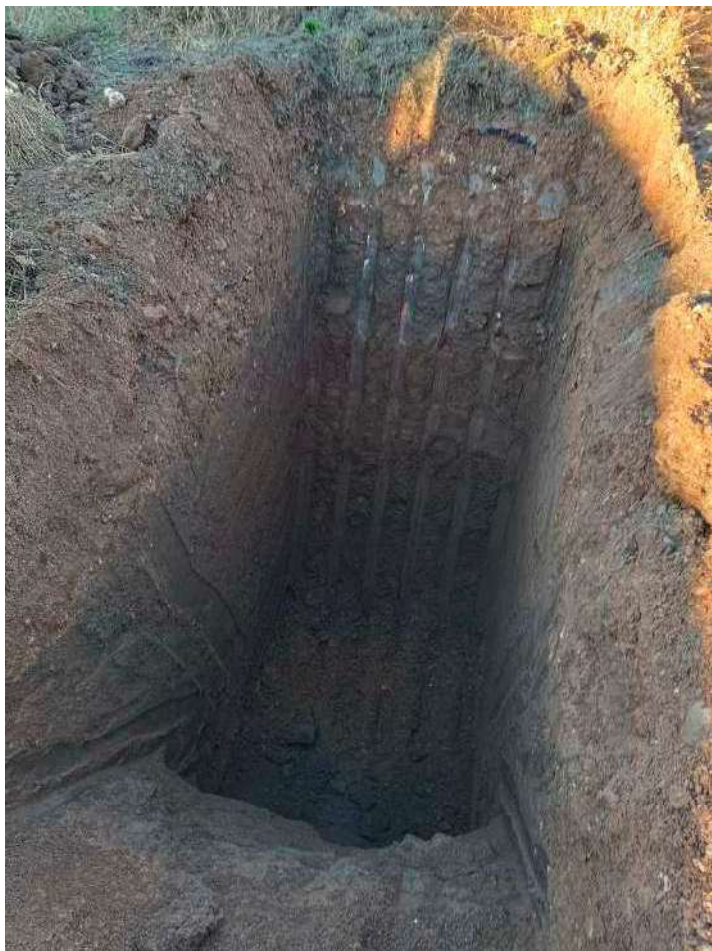
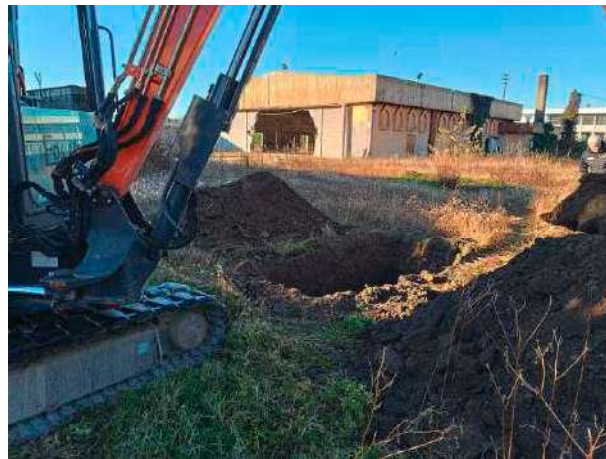
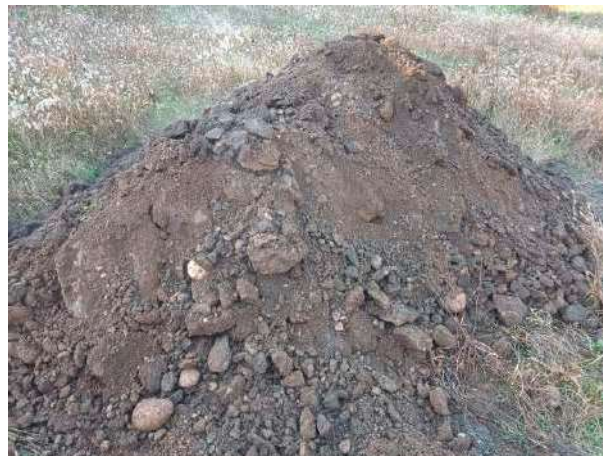
| | Profondità | Litologia | Osservazioni |
|---|---|---|---|
| | 0,5 m | SOTTOFONDO GRANULARE<br>formato da sabbie ghiaiose di colore marrone chiaro, con ciottoli | Nessuna evidenza organolettica di contaminazione |
| | 2,0 m | SABBIA LIMOSA<br>priva di clasti, di colore bruno e giallastro | Nessuna evidenza organolettica di contaminazione |
| | 2,3 m | SABBIA GHIAIOSA con ciottoli, di colore nocciola<br>clasti subarrotondati con diametro massimo di circa 5 cm, addensata | Nessuna evidenza organolettica di contaminazione |

Note: Nessuna presenza di rifiuti rilevata

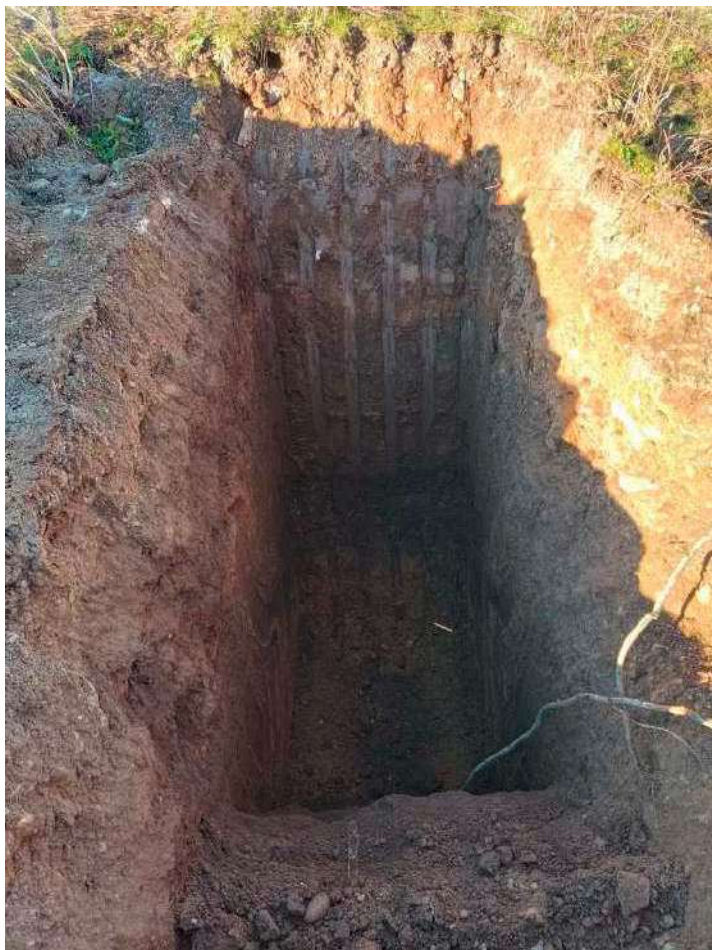
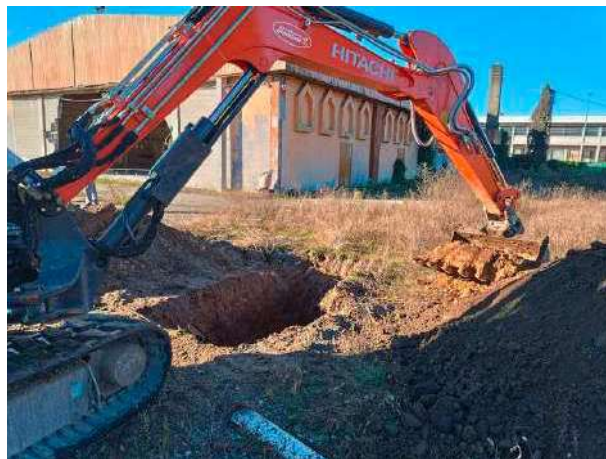
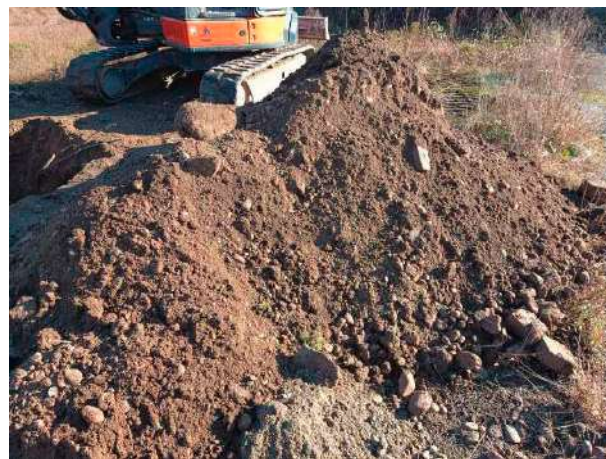
| | Profondità | Litologia | Osservazioni |
|---|---|---|---|
| | 2,2 m | SABBIA LIMOSA<br>priva di clasti, di colore bruno e giallastro | Nessuna evidenza organolettica di contaminazione |
| | 2,5 m | SABBIA GHIAIOSA con ciottoli, di colore nocciola<br>clasti subarrotondati con diametro massimo di circa 5 cm, addensata | Nessuna evidenza organolettica di contaminazione |

Note: Nessuna presenza di rifiuti rilevata

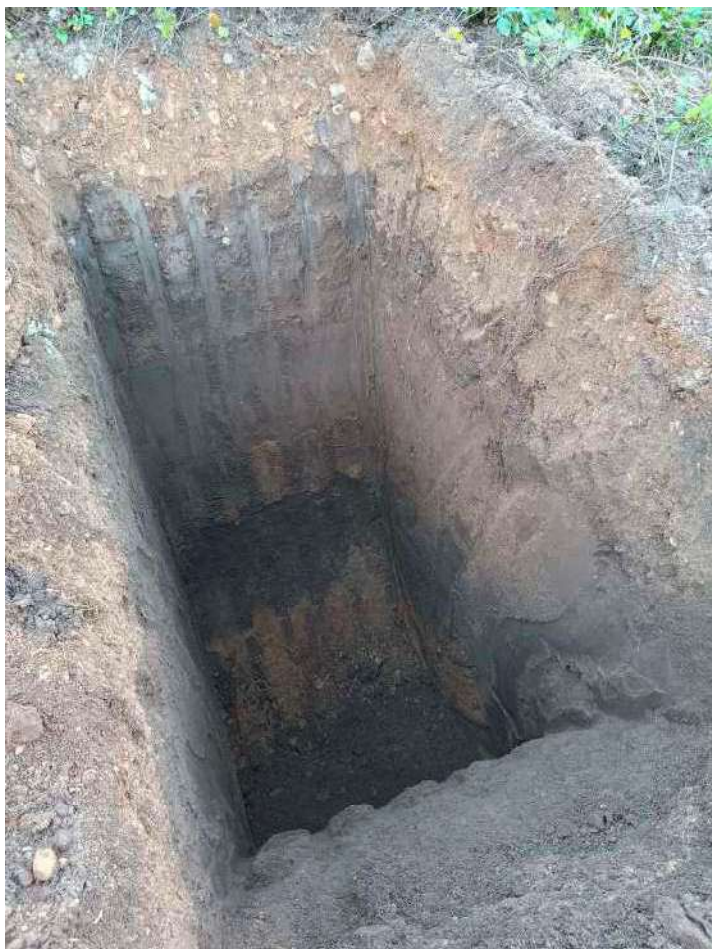
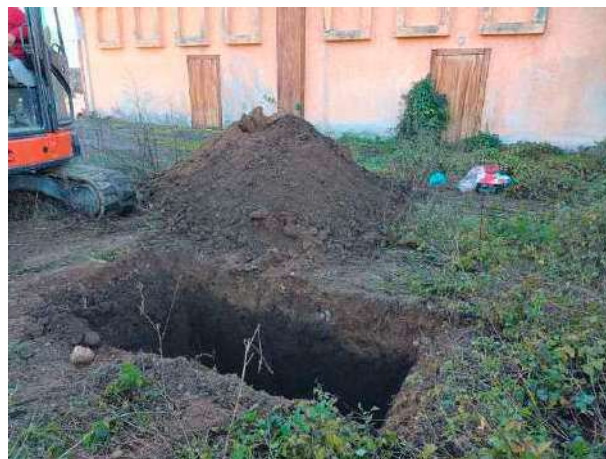
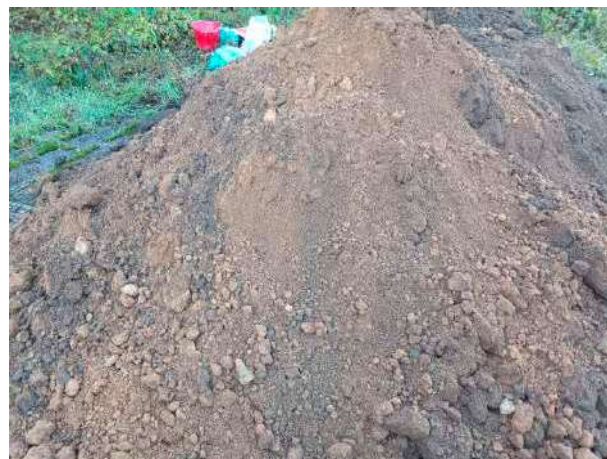
| | Profondità | Litologia | Osservazioni |
|---|---|---|---|
| | 2,0 m | SABBIA LIMOSA<br>priva di clasti, di colore bruno e giallastro | Nessuna evidenza organolettica di contaminazione |
| | 2,4 m | SABBIA GHIAIOSA con ciottoli, di colore nocciola<br>clasti subarrotondati con diametro massimo di circa 5 cm, addensata | Nessuna evidenza organolettica di contaminazione |

Note: Nessuna presenza di rifiuti rilevata

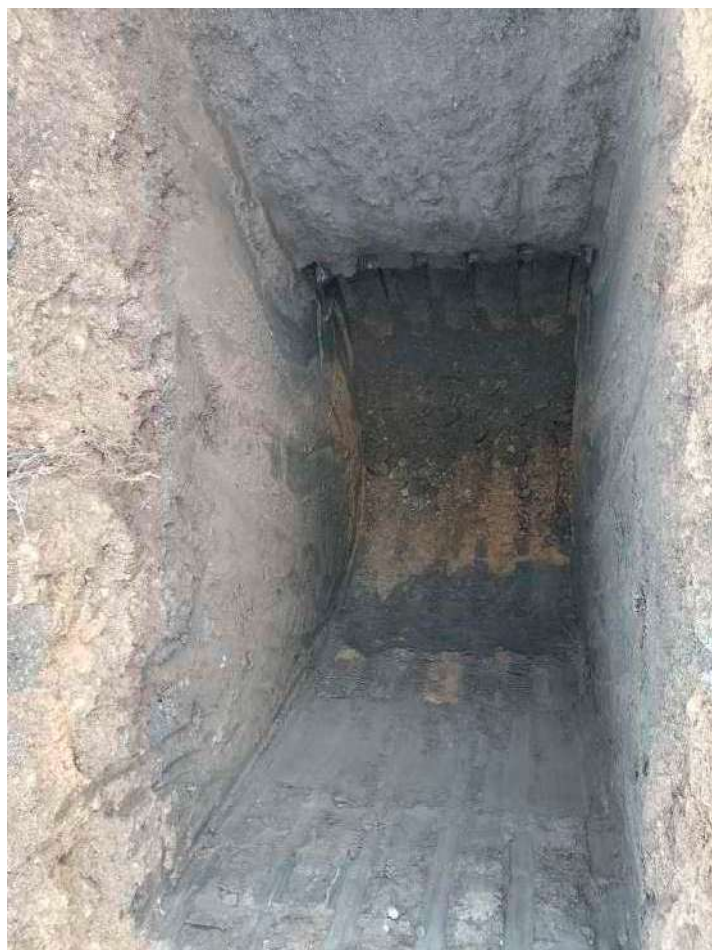
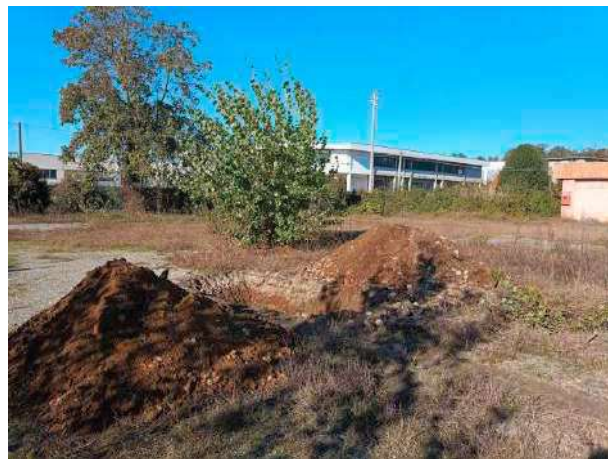
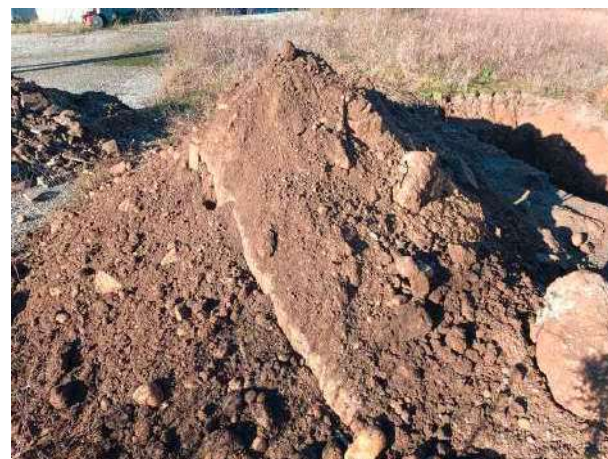
| | Profondità | Litologia | Osservazioni |
|---|---|---|---|
| | 1,7 m | SABBIA LIMOSA<br>priva di clasti, di colore bruno e giallastro | Nessuna evidenza organolettica di contaminazione |
| | 2,0 m | SABBIA GHIAIOSA con ciottoli, di colore nocciola<br>clasti subarrotondati con diametro massimo di circa 5 cm, addensata | Nessuna evidenza organolettica di contaminazione |

Note: Nessuna presenza di rifiuti rilevata

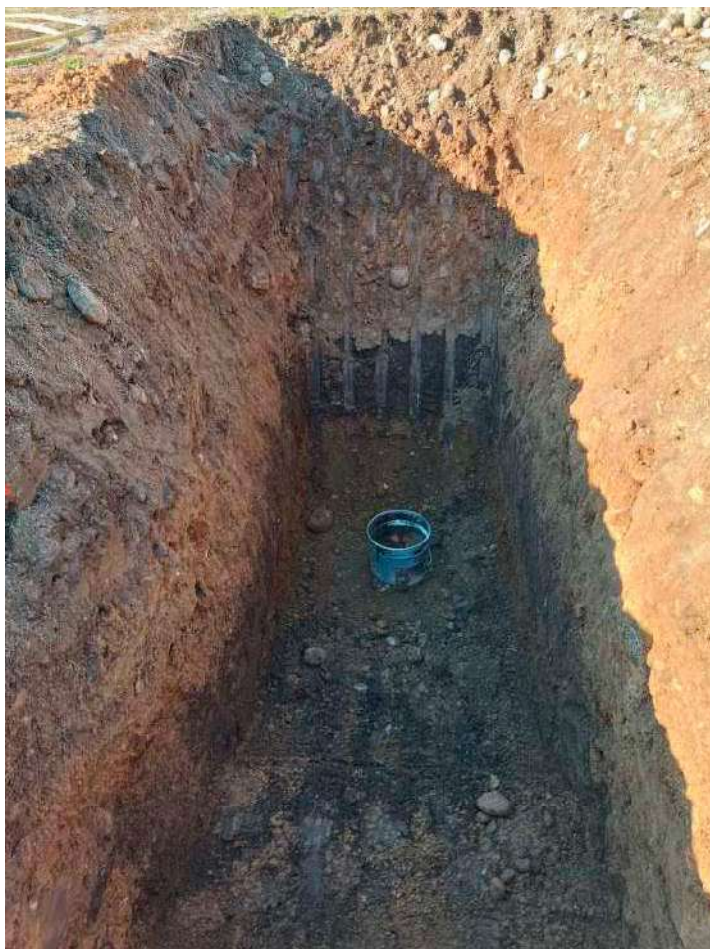
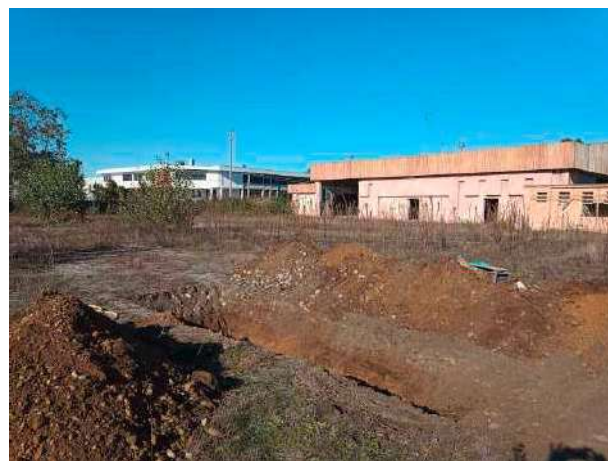
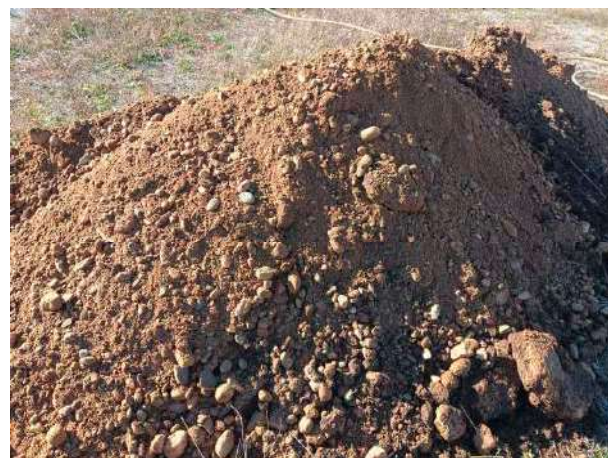
| | Profondità | Litologia | Osservazioni |
|---|---|---|---|
| | 1,8 m | SABBIA LIMOSA<br>priva di clasti, di colore bruno e giallastro | Nessuna evidenza organolettica di contaminazione |
| | 2,0 m | SABBIA GHIAIOSA con ciottoli, di colore nocciola | Nessuna evidenza organolettica di contaminazione |

Note: Nessuna presenza di rifiuti rilevata
